Livello di Progetto:
Progetto esecutivo

Intervento di ripristino strutturale del ponte della Budella nel Comune di Sarzana (SP)

- Relazione tecnica descrittiva
- Documentazione fotografica

Codice Progetto:
P138-19

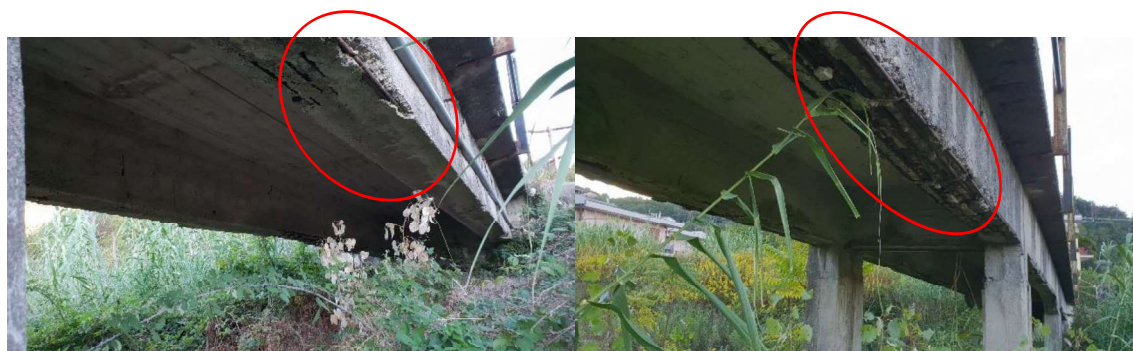
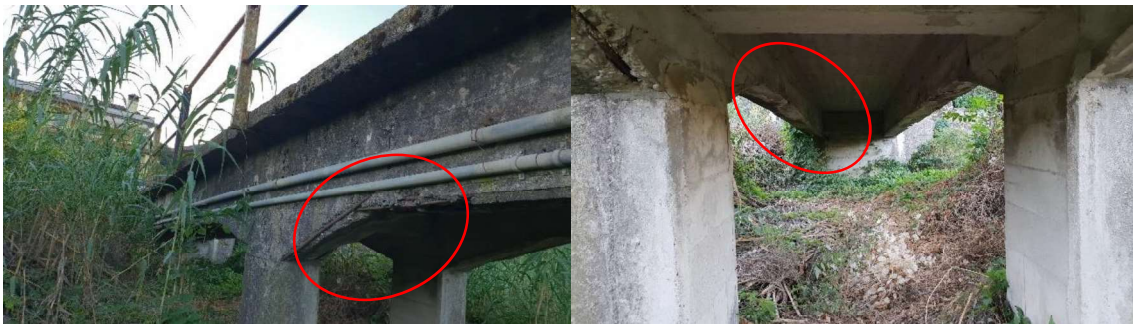
Sono presenti, in particolare nelle travi della campata centrale, vistosi e significativi segni di degrado con corrosione delle armature ed espulsione del copriferro, imputabili all'ambiente particolarmente aggressivo, alla qualità del calcestruzzo tipico per l'epoca di costruzione ed alla vetustà dell'opera oltre, ovviamente, all'assenza di interventi di manutenzione.

Figura 1.5 – Individuazione di alcune parti degradate che interessano sostanzialmente le travi.

E' verosimile che la mancata manutenzione e/o interventi di riduzione del deterioramento strutturale, abbiano contribuito a non fermare il degrado, soprattutto delle barre di armatura esposte, aumentando lo spessore del sovravello deteriorato con riduzione della sezione resistente della barra di armatura.

1. Trattamento delle superfici ammalorate per degrado del calcestruzzo per espulsione del copriferro con presenza di armature corrose, mediante trattamento di delle barre di armatura ed applicazione di malta specifica per il ripristino strutturale.

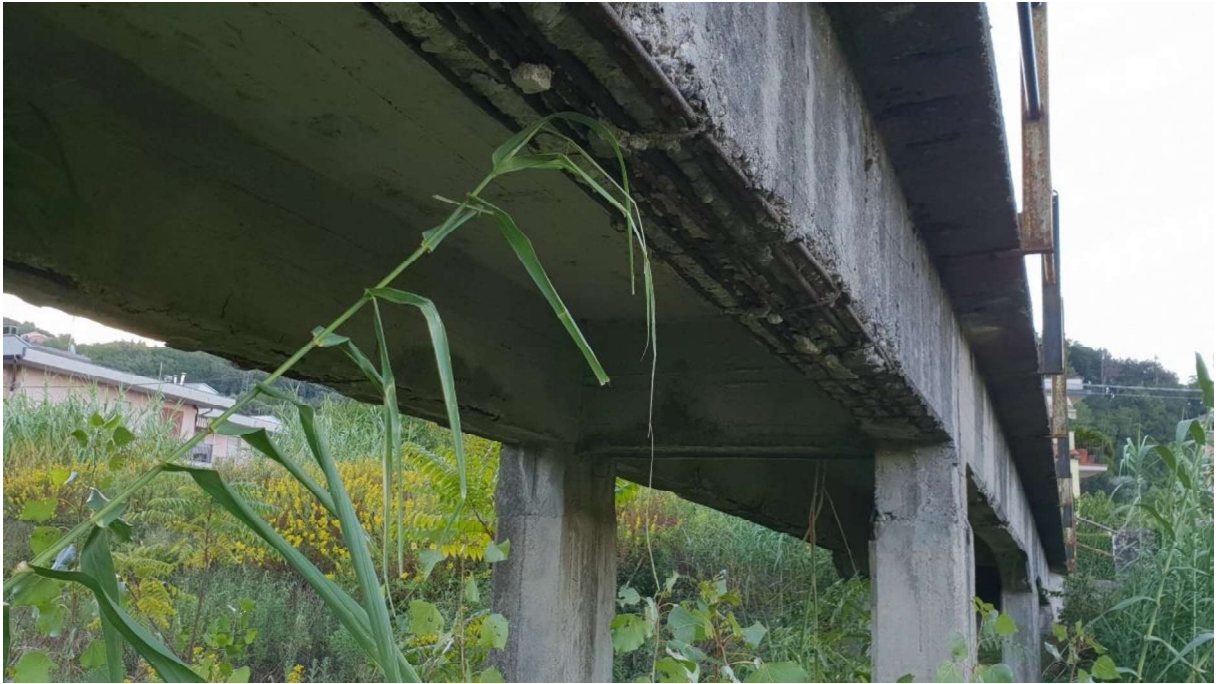
Figura 2.13 – Vista dall'intradosso della struttura della terza campata in sponda sinistra. La trave di valle evidenzia zone con espulsione del copriferro e armature esposte alla corrosione

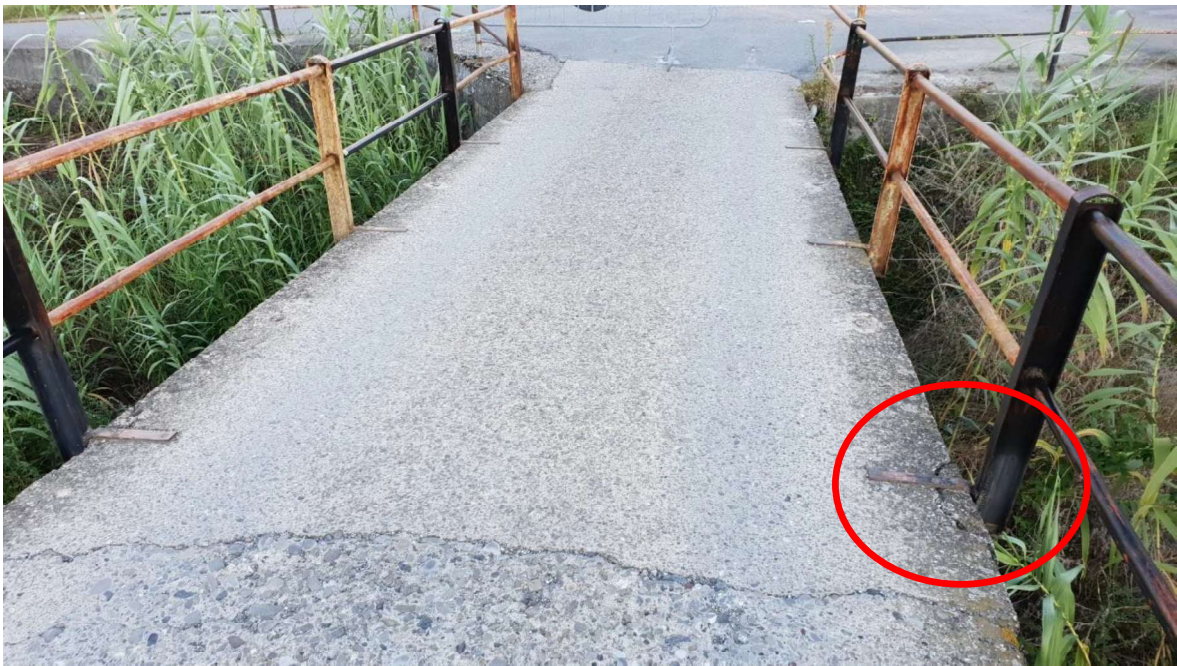
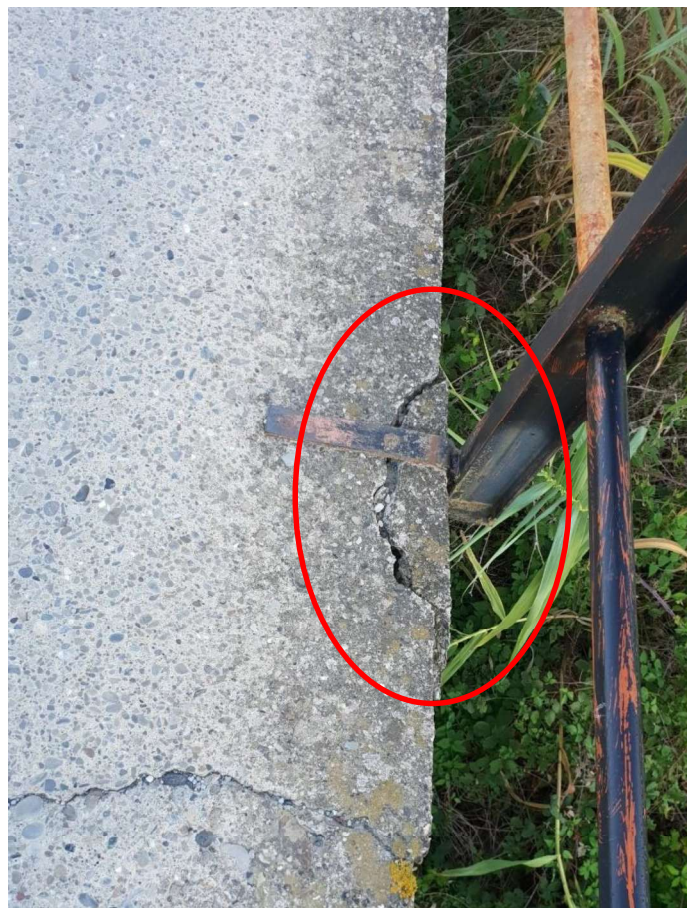
Figura 2.17

Immagini raffiguranti il danneggiamento della soletta dovuto ad un urto contro parapetti e/o deterioramento.

4. Realizzazione di nuove barriere/parapetti laterali fissate al budo esterno della soletta, in analogia a quelle esistenti, senza ridurre la larghezza attuale, che saranno fissate attraverso piastre con appropriata geometria alle travi principali esistenti.
